Update-Prozedur für ServiceRouterV2

Die Firmwarestruktur des ServicerouterV2s wurde grundlegend überarbeitet, um Updateprozesse schneller und einfacher gestalten zu können sowie das System für neue Funktionen vorzubereiten. In diesem Zuge wurde auch die Partitionierung des internen Speichers optimiert. Aus diesem Grund ist ein Update von Firmwareversionen < 5.0 auf >=5.0 nicht über die interne Updatefunktion verfügbar. Soll der Router trotzdem auf >5.0 geupdatet werden, ist die Einsendung des Routers bzw. der Austausch der Speichermediums notwendig. Speichermedien mit aktueller Firmware können gegen eine Pauschale von 60€ bei uns bestellt werden.

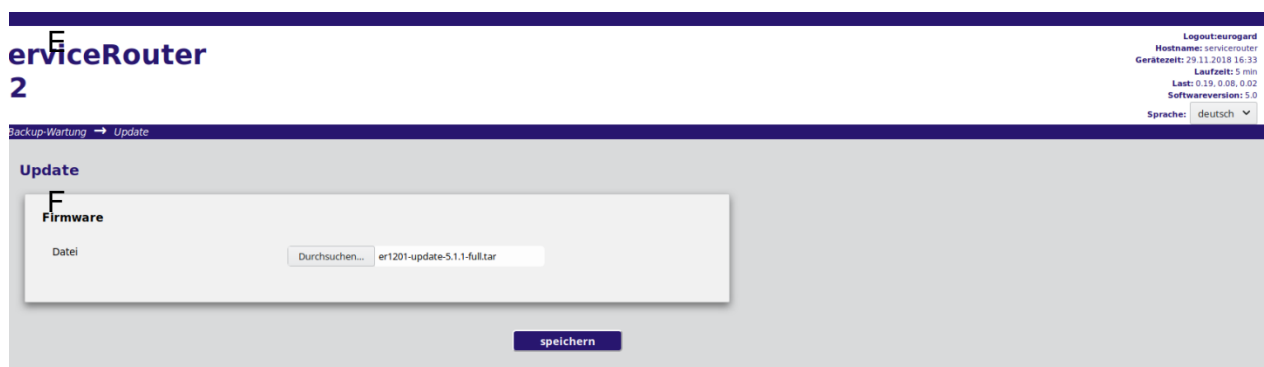
1. Download <https://eurogard.de/de/downloads/category/67-eg-firmware.html?download=289:servicerouterv2-firmwareupdate-v5-1-1>
Update einspielen:

Dauer ca. 6 Minuten. Leider gibt es über das Webinterface keine Fortschrittsanzeige. Den Neustart des Gerätes kann man am Blinken der Error LED erkennen.

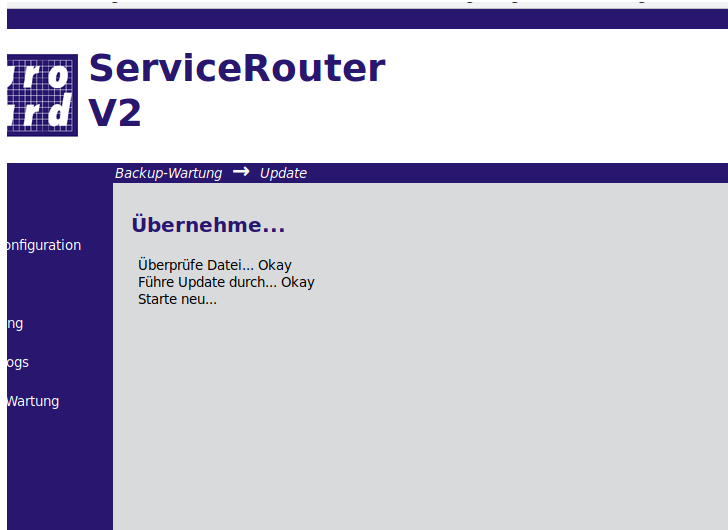
Es kann sein, dass folgender Bildschirm vor dem Neustart eingeblendet wird:

Nach dem Neustart die Seite des Routers neu laden

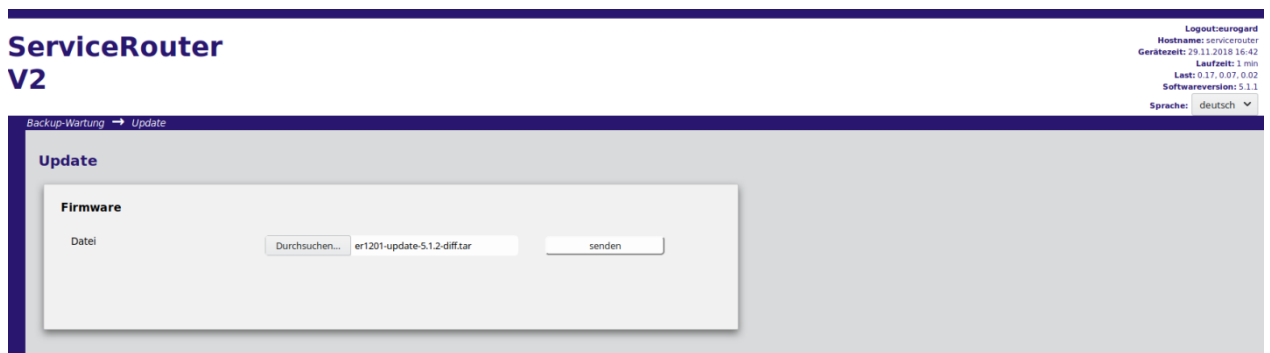
2. Download <https://eurogard.de/de/downloads/category/67-eg-firmware.html?download=290:servicerouterv2-firmwareupdate-v5-1-2>
Update einspielen:

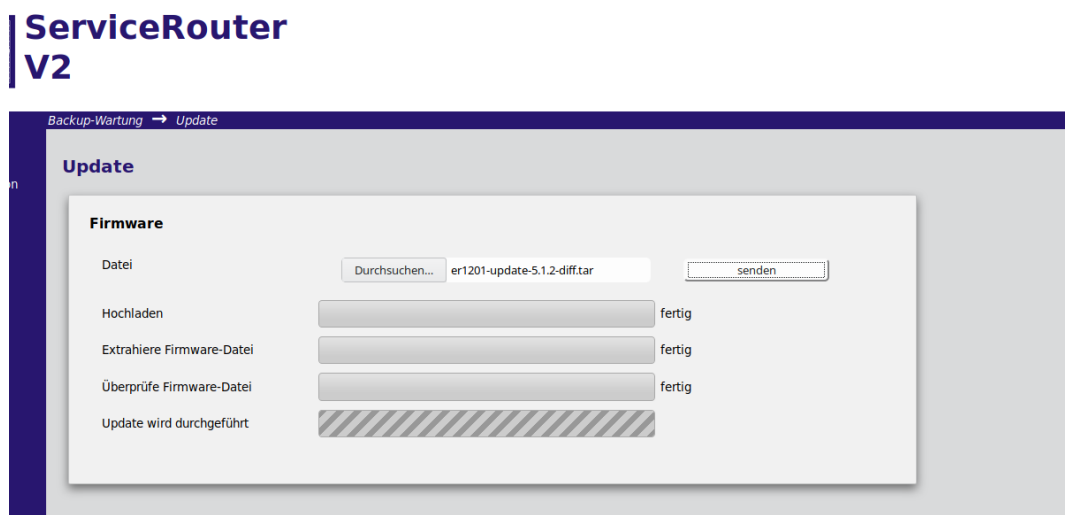
Fortschritt wird angezeigt:

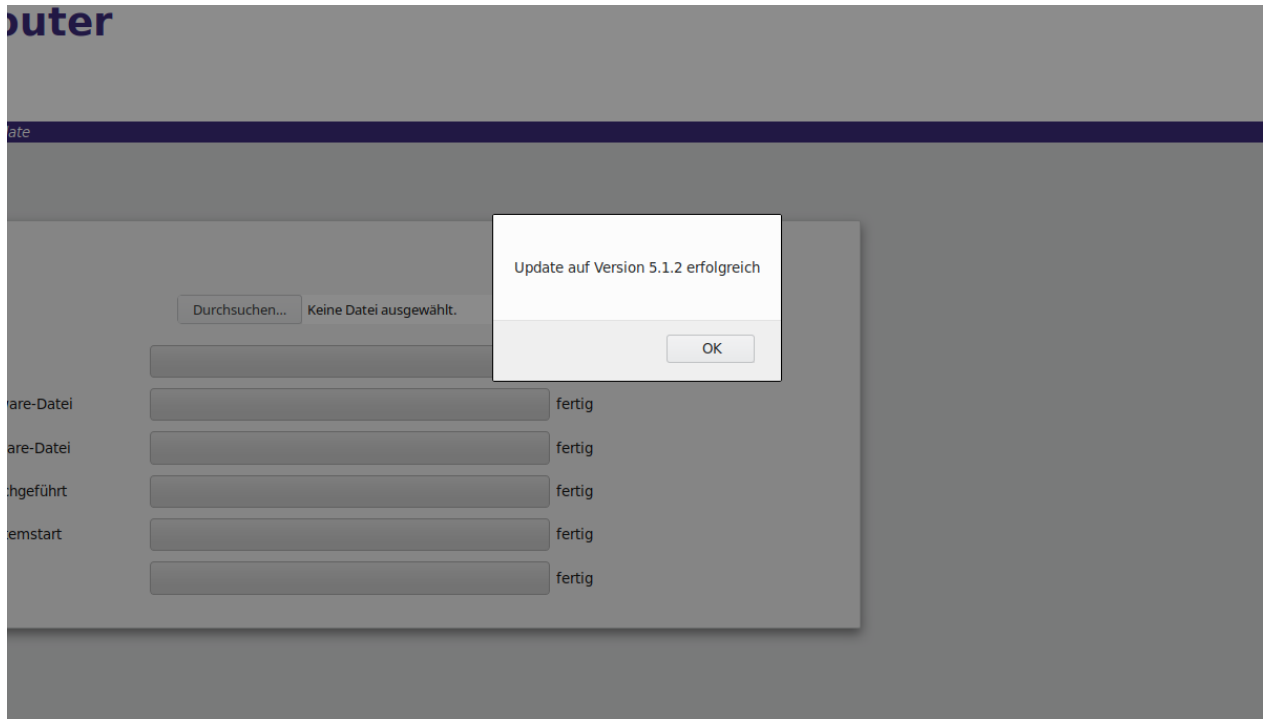
Nach erfolgreichem Neustart erscheint folgender Screen und Update war erfolgreich:
